国住指第4518-4号

国土交通省住宅局建築指導課長

昇降機等定期検査に係る技術基準の見直しについて

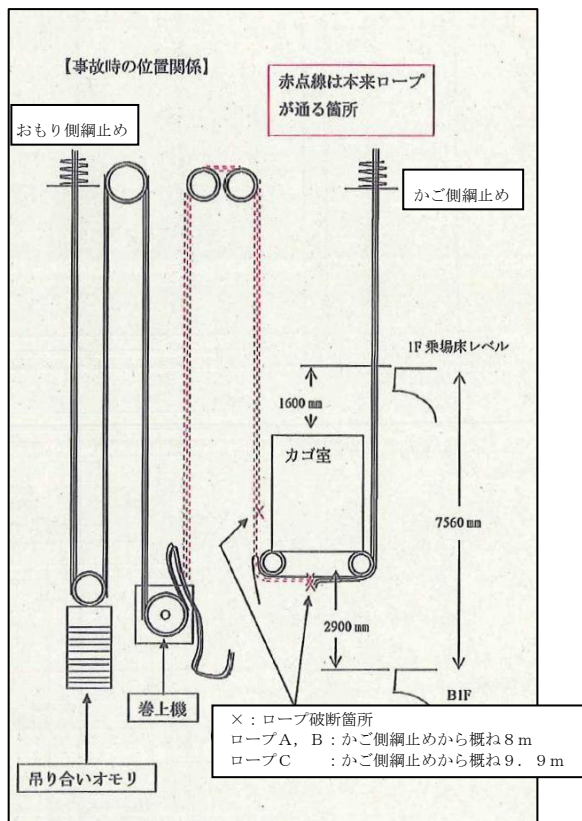
図2 事故直後の状態

平成23年7月の東京メトロ有楽町線平和台駅（東京都練馬区）において発生した主索が劣化により破断し、かごが落下するエレベーター事故について、社会資本整備審議会において再発防止の観点から事故発生原因の解明、再発防止対策等に係る検討が行われました。

その結果、本事故については、当該エレベーターの主索が劣化していたにも関わらず適切に点検が実施されることもなく、劣化したまま使用し続けられたことにより、主索が破断しかごが落下したものであり、主索が劣化した原因として、当該エレベーターが、主索の特定部分に著しく多くの曲げ回数が発生する構造であること、さらに起動回数自体が著しく多いエレベーターであったことから、比較的短時間で外から検査しにくい内部断線により素線が断線し強度が低下したものと推定されました。
